Richtlijnen Inname Voertuigen. Zodat niemand voor onaangename verrassingen komt te staan.

Daimler Financial Services

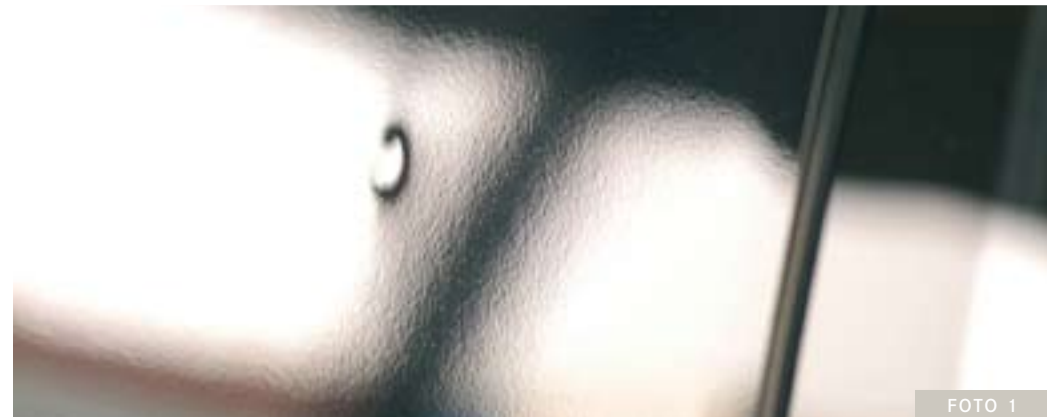
FOTO 1

- Ingebrande vogelpoep. Dit wordt namelijk veroorzaakt doordat de vogelpoep te lang op de lak van de wagen aanwezig is geweest en de gebruiker de wagen dus niet tijdig heeft schoongemaakt.
- Alle krassen door de lak heen waardoor de carrosserie of het basismateriaal zichtbaar is.
- Deuken van binnen naar buiten die zijn veroorzaakt door het onvoldoende vastzetten van materiaal. [zie foto 1]
- Gleedeuken. Dit zijn lange deuken zonder lakschade. [zie foto 2]

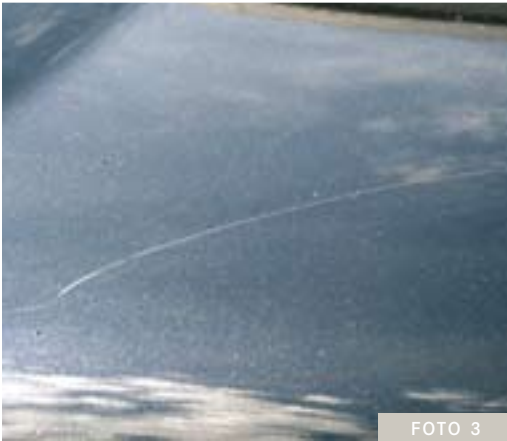
FOTO 3

- Krassen die door middel van polijsten kunnen worden verwijderd en waarvoor opnieuw lakken niet noodzakelijk is. [zie foto 3]
- Maximaal twee deuken of butsen per carrosserie-onderdeel. Bijvoorbeeld per portier of spatbord. [zie foto 4]
- Deuken of butsen van maximaal 20 mm in doorsnede (grootte van muntstuk van 1 euro). [zie foto 5]
- Steenslag, als deze minder dan 25% bedraagt van het carrosserie-onderdeel. [zie foto 6]
- Schuurplekken, krassen of reparaties van het lakwerk die van een meter afstand niet zichtbaar zijn.

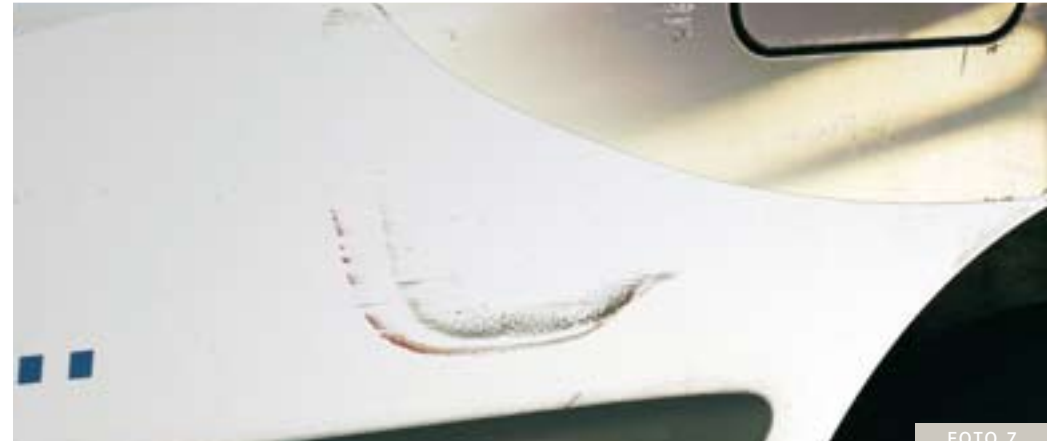
FOTO 7

- Krassen langer dan 100 mm of meerdere krassen op hetzelfde carrosserie-onderdeel die door middel van polijsten niet kunnen worden verwijderd en waarvoor opnieuw lakken noodzakelijk is.
- Deuken of butsen groter dan 20 mm in doorsnede (grootte van muntstuk van 1 euro).
- Deuken of butsen waarbij roest zichtbaar is doordat het lakwerk is aangetast. [zie foto 7]
- Schuurplekken en krassen waarbij de laklaag op meer dan twee plekken op het carrosserie-onderdeel is beschadigd.
- Steenslag die meer dan 25% bedraagt van het carrosserie-onderdeel.
- Deuken, butsen of krassen waarbij de laklaag tot op het basismateriaal is beschadigd of zichtbare roestplekken heeft. [zie foto 8]

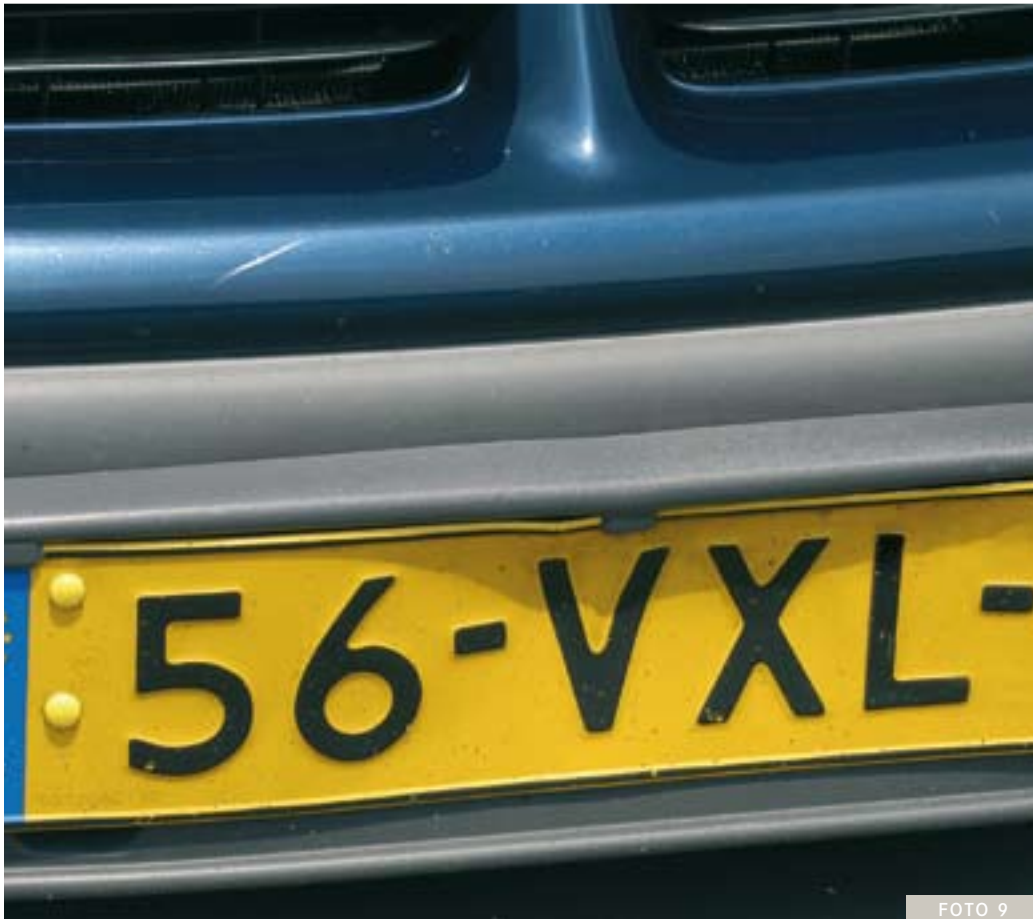
FOTO 9

- Schuurplekken of krassen van maximaal 100 mm lang, die in het geval van een gelakte bumper niet door de laklaag doordringen.
- In het geval van een ongelakte bumper mogen de krassen niet door het basismateriaal dringen en de deuken of butsen mogen niet groter zijn dan 20 mm (grootte van muntstuk van 1 euro).
- Maximaal twee beschadigingen aan de lak per bumper, zonder dat hierbij reparatie van het lakwerk noodzakelijk is. [zie foto 9]

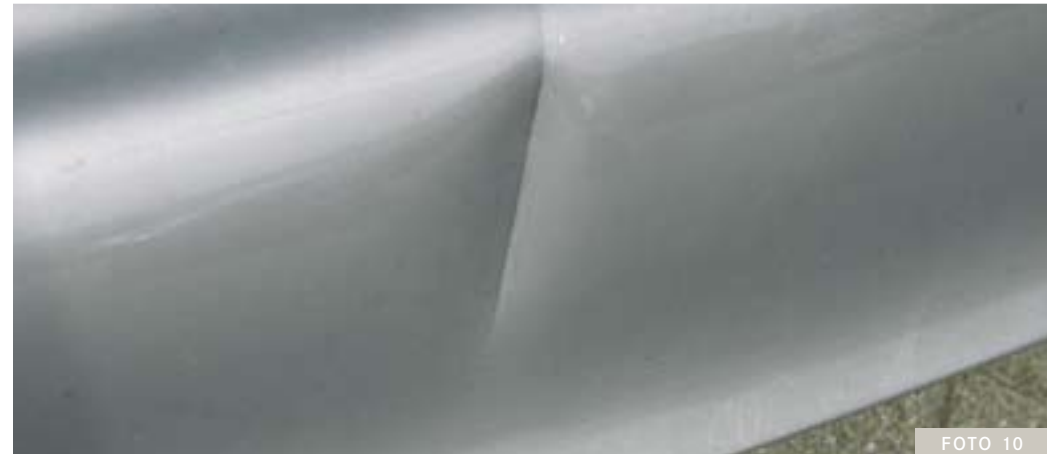
FOTO 10

- Grille vertoont breuken als gevolg van steenslag of stoten tegen een hard object.
- Bumper met krassen of barsten.
- Ontbrekende afdekking van de trekstam of de afneembare trekhaak. [zie foto 10]
- Schuurplek of krassen die door het basismateriaal dringen of het visuele aspect van het voertuig nadelig beïnvloeden hetzij door de aard, hetzij door de hoeveelheid krassen. [zie foto 11]
- Schuurplek of krassen die een bumper over het gebied van 20 mm vervormen (grootte van muntstuk van 1 euro).
- Verkleuringen door externe gevolgen zoals weersomstandigheden of verkeerd gebruik van chemische middelen.

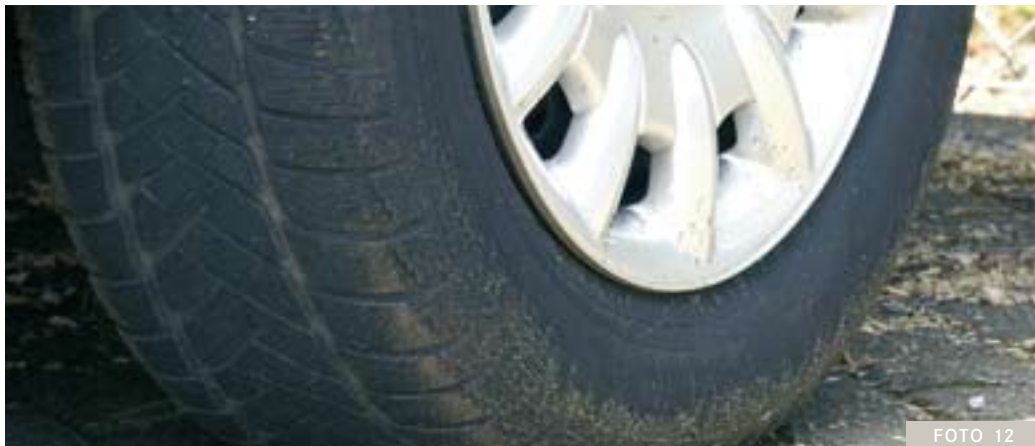
FOTO 12

- Zomerbanden moeten minimaal een profiel hebben van 2 mm. [zie foto 12]
- Schuurplekken of krassen op de wioldoppen of velgen waarbij het materiaal niet is beschadigd. Wioldoppen mogen geen vervorming vertonen. [zie foto 13]
- Duidelijke (verwijderbare) plekken van roest, maar niet rondom.

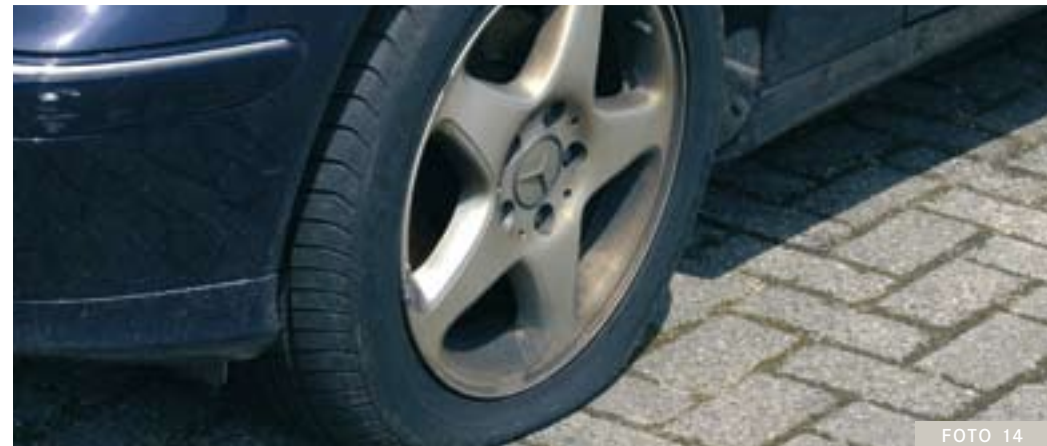
FOTO 14

- Beschadiging aan de band als gevolg van onzorgvuldig parkeren langs trottoirs.
- Zichtbare uitstulpingen als gevolg van schade, scheuren of barsten in de zijwanden of het loopvlak.
- Banden met onvoldoende luchtdruk (ongeacht de reden) en alle beschadigingen die de veiligheid van het voertuig nadelig beïnvloeden. [zie foto 14]
- Barsten in of ontbrekende delen van de wioldoppen. Schuurplekken of krassen die de wioldop kunnen vervormen. [zie foto 15]
- Zware beschadigingen aan of vervormingen van de velgen.

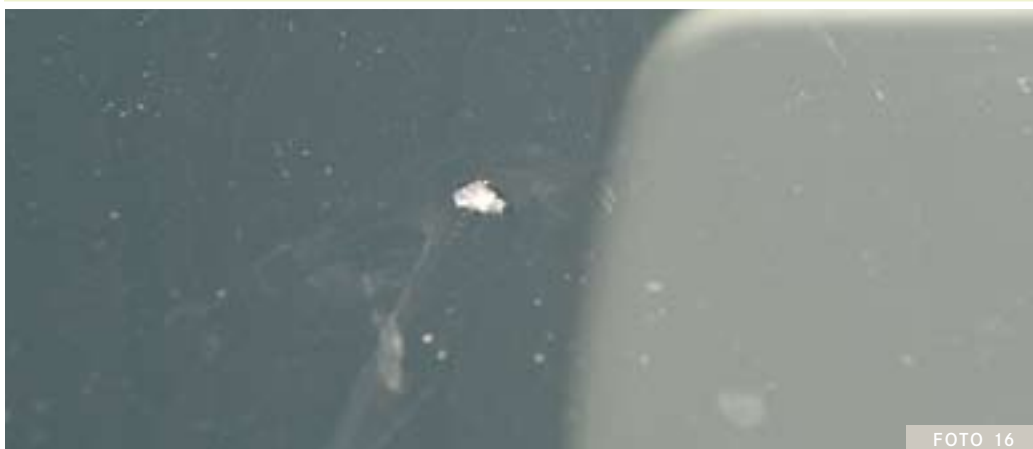
FOTO 16

- Steenslag op koplampen, mistlampen of richtingaanwijzers waarbij geen sprake is van glasbreuk en waardoor de werking niet nadelig wordt beïnvloed.
- Steenslag op de voorruit waarbij geen sprake is van barstjes in de buitenste glaslaag en die niet leidt tot spiegeling of nadelige beïnvloeding van het zicht van de bestuurder bij het rijden. [zie foto 16]
- Krassen op koplampen, mistlampen of richtingaanwijzers waarbij geen sprake is van glasbreuk en waardoor de werking niet nadelig wordt beïnvloed.
- Stickers op het glas (binnen- of buitenzijde). [zie foto 17]

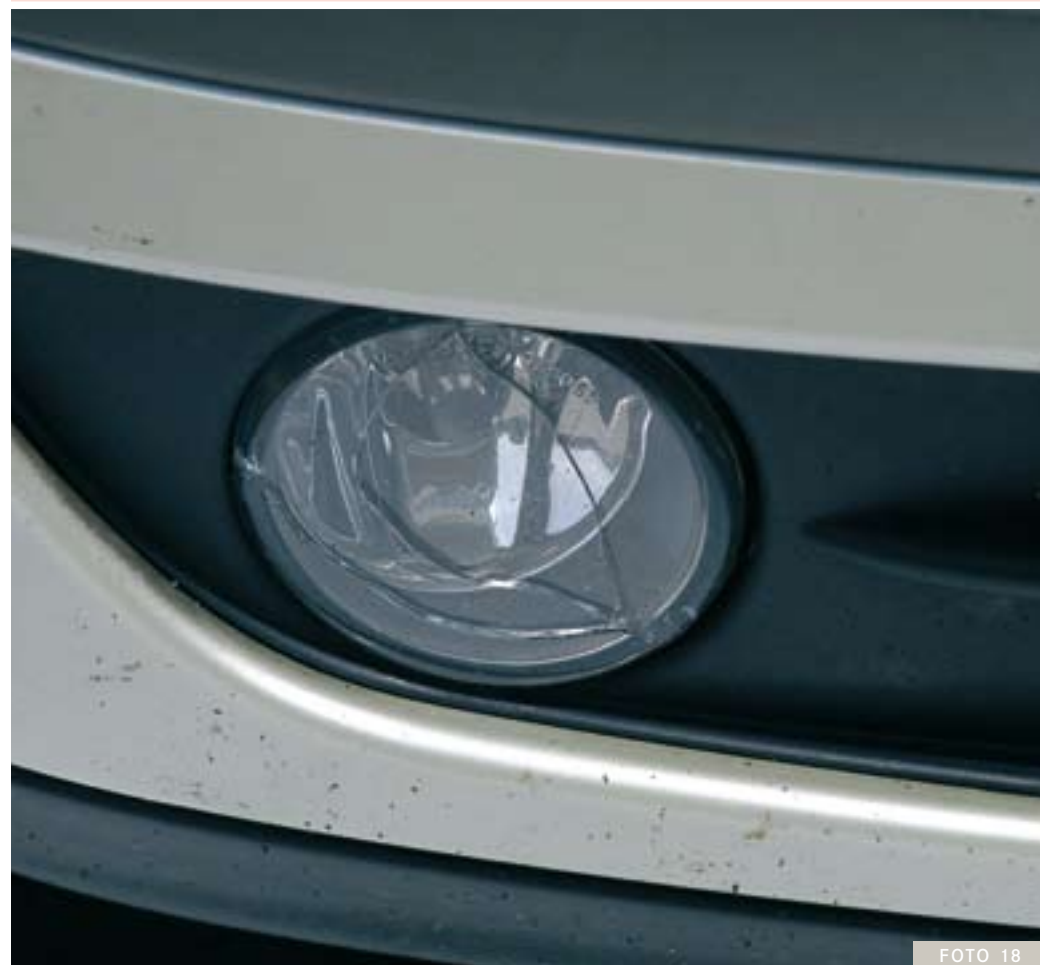
FOTO 18

- Steenslag op koplampen, mistlampen of richtingaanwijzers waarbij sprake is van breuk van het glas of de transparante behuizing. Dit alles ongeacht de omvang van de schade. [zie foto 18]
- Gaatjes of barsten met negatieve gevolgen voor de werking.
- Barst in de voorruit. Gevolgen van steenslag die leiden tot spiegeling of waardoor het zicht van de bestuurder nadelig wordt beïnvloed.
- Barsten over de voorruit met schade aan de buitenste glaslaag. Schade waardoor bij technische controle niet wordt voldaan aan de wettelijke vereisten van verkeersveiligheid.

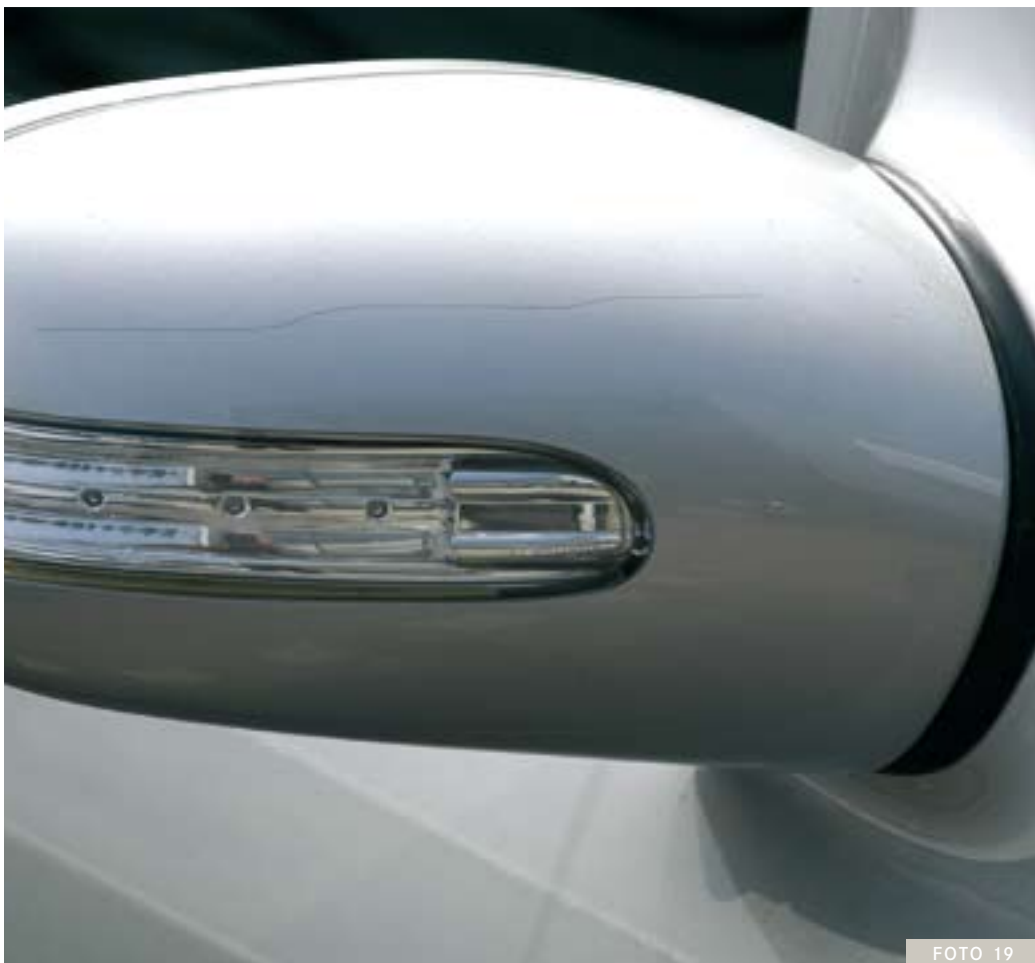
FOTO 19

- Schuurplekken of krassen van maximaal 50 mm lang die bij gelakte spiegels door de laklaag dringen of bij ongelakte spiegels doordringen tot op het basismateriaal. [zie foto 19]
- De spiegels mogen niet zijn vervormd en de werking mag niet nadelig worden beïnvloed. [zie foto 20]
- Glas van zwaailichten of signaallampen met barsten of die niet juist zijn gemonteerd. De lampen voldoen niet aan de wettelijke vereisten en functioneren niet langer naar behoren.
- De antenne mag niet gebroken en het plaatwerk mag niet verroest of gebogen zijn. Er mogen niet meer dan twee antennes op het voertuig zitten en de antenne mag niet gedemonteerd zijn.

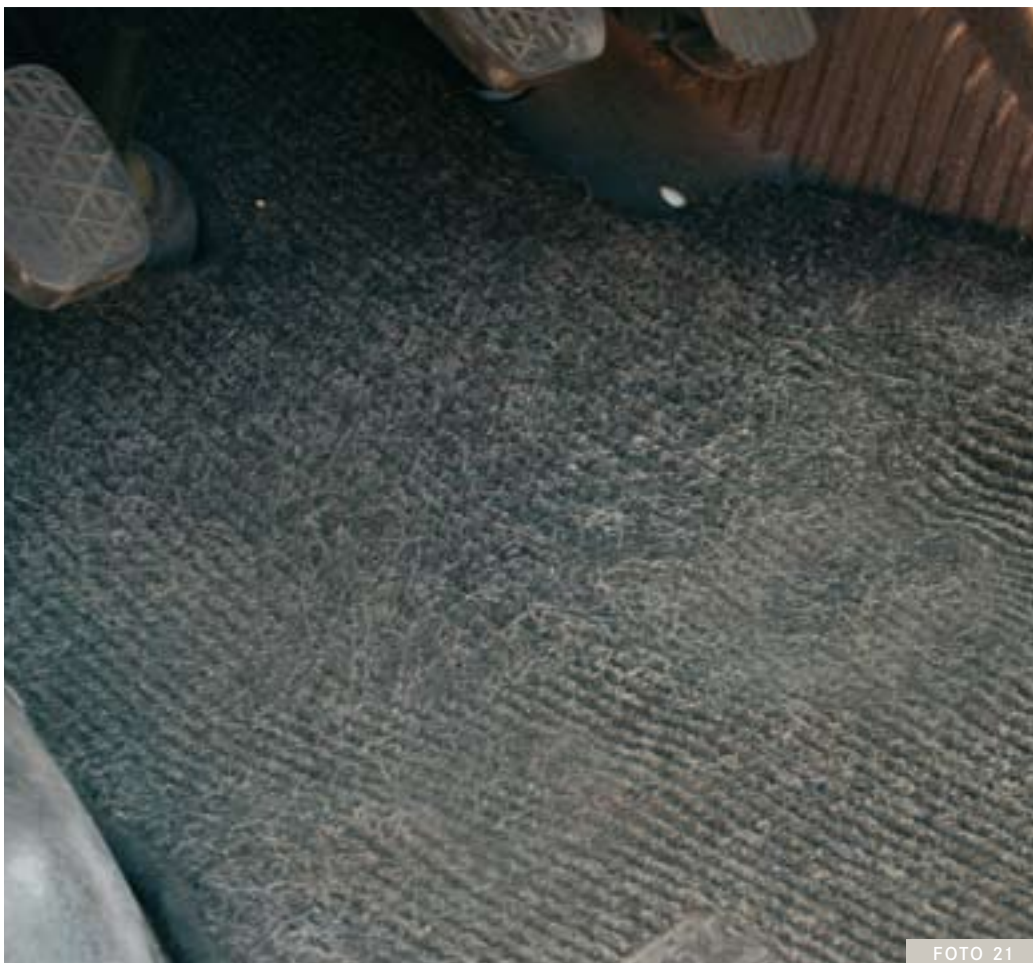
FOTO 21

- Onderdelen van later ingebouwde accessoires zijn in het voertuig achtergebleven.
- Telefoon of handsfree apparatuur is gedemonteerd waarbij de schroefgaten niet zichtbaar zijn of zich aan weerszijden van de middenconsole bevinden.
- De vloerbekleding vertoont slijtage. Er is sprake van verkleuringen en/of schuurplekken.
[zie foto 21]
- Het stuur vertoont tekenen van gebruik maar het materiaal is niet gescheurd.

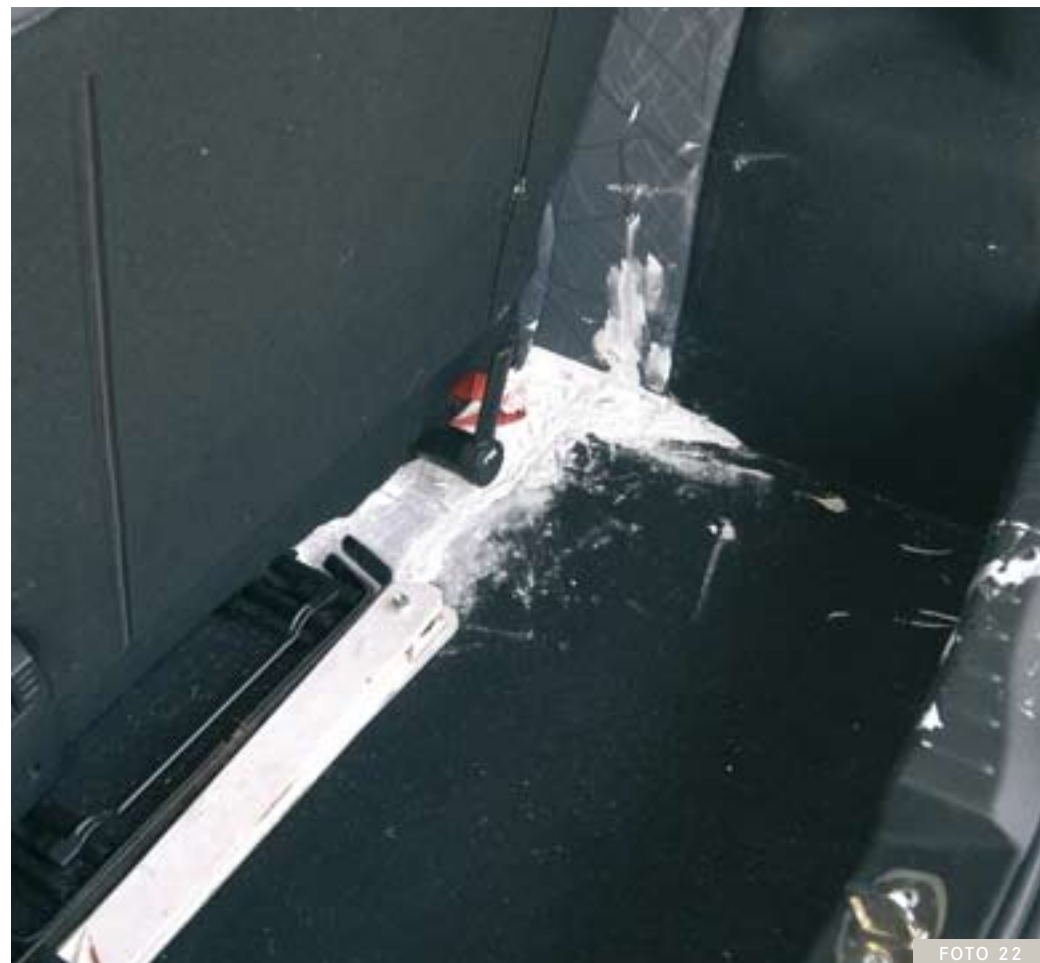
FOTO 22

- Accessoires, telefoon of handsfree apparatuur is gedemonteerd en de schroefgaten zijn zichtbaar of bevinden zich in de middenconsole.
- De bekleding in de kofferbak vertoont vlekken en vuil. Het vuil kan niet door middel van normale reiniging verwijderd worden (dus geen oppervlakkig vuil). [zie foto 22]
- De vloer- of portierbekleding vertoont scheuren, gaten of is sterk vervuild.
- De binnenbekleding is beschadigd. Niet door normaal gebruik maar door invloeden van buitenaf.
- In de veiligheidsgordel zitten gaten of scheuren.
- Er zijn vervormingen in het portier.

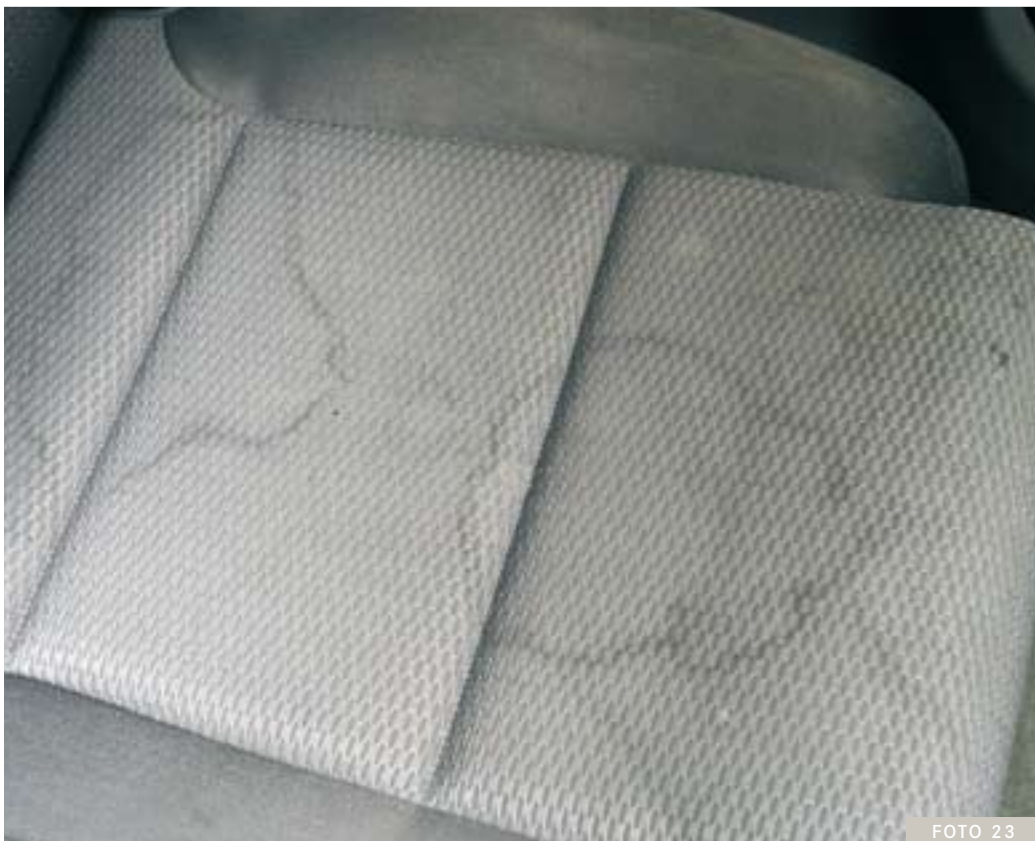
FOTO 23

- De stoelen zijn vuil en vertonen vlekken. Het vuil kan niet door middel van normale reiniging verwijderd worden (dus geen oppervlakkig vuil). [zie foto 23]
- De bekleding vertoont materiaalscheuren of is bij de naden uitgescheurd.
- De bekleding vertoont schroeiplekken of gaten.
- Als gevolg van duidelijk merkbare ingetrokken geur zijn de stoelen niet langer geschikt voor gebruik.
